memoria de actuación

Servizo de execución de prácticas construtivas no campo da rehabilitación e aforro enerxético no contexto de formación de equipos de traballadores nesta materia - Mellora e acondicionamento de vivendas no Campanario (A Coruña)

referencia. FESE-85/2010
data. xullo de 2010
arquitecto. Xiao Varela Gómez

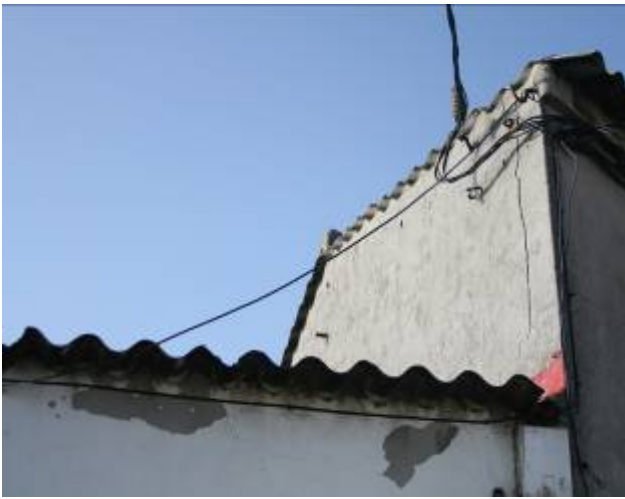
Fisura en fachada

- Saneado de desconchados provocados por armaduras en mal estado nas vivendas en fileira, limpando as armaduras deterioradas, tratándoas posteriormente cunha pintura de protección fronte á corrosión e finalmente recuperando de novo a capa de recubrimento orixinal.
- Apuntalamiento mediante pés dereitos, de correas de madeira cunha frecha superior á admisible.
- Cosido mediante varillas metálicas e posterior recebo de fisuras en fachadas.

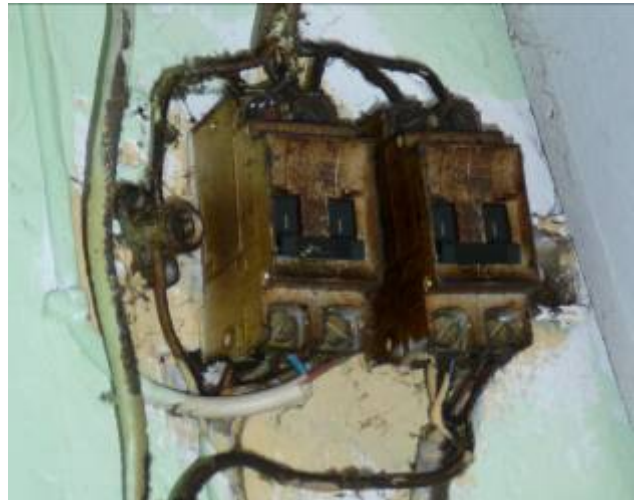
O estado xeral das instalacións eléctricas das vivendas é lamentable. A maior parte dos cadros xerais de distribución están queimados, os cableados non teñen a sección axeitada e están tendidos polos chans ou polos teitos sen ningún tipo de protección, non existen as caixas de derivación (hai casos de liñas unidas con celo) e existen puntos de luz ou enchufes perigosamente próximos a tomas de auga.

Interruptores xerais de electricidade dunha vivenda

Revisarase a instalación de tódalas vivendas do barrio para tentar subsanar as deficiencias máis graves, sobre todo no tocante á seguridade dos ocupantes das vivendas.

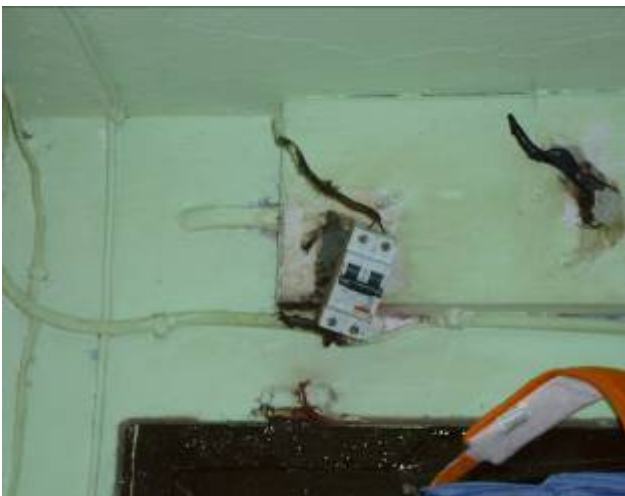
Detalle da instalación eléctrica

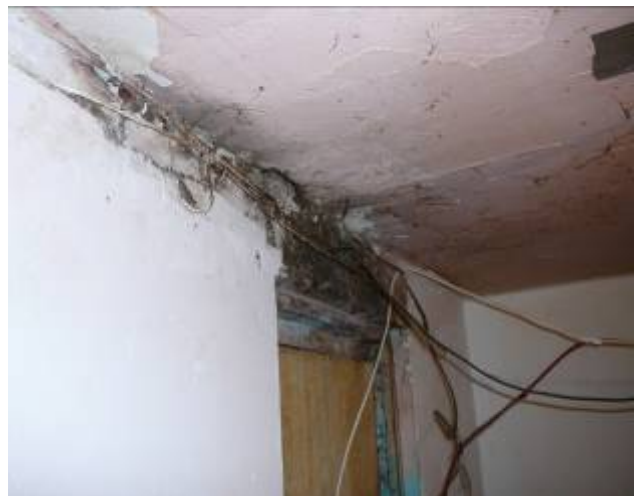
Cableado deficiente dunha instalación eléctrica

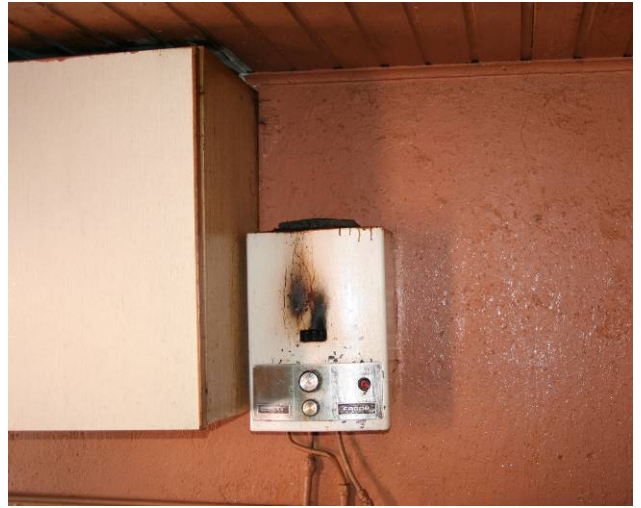
No interior das vivendas hai que subliñar que os quentadores de gas non están conectados ao shunt de ventilación, evacuando os gases da combustión directamente á cociña. Ademais, as instalacións de fontanería presentan fugas puntuais de auga especialmente nas zonas de bañeiras, pero tamén nalgúns lavabos e inodoros.

Imaxe dun quentador sen saída de gases

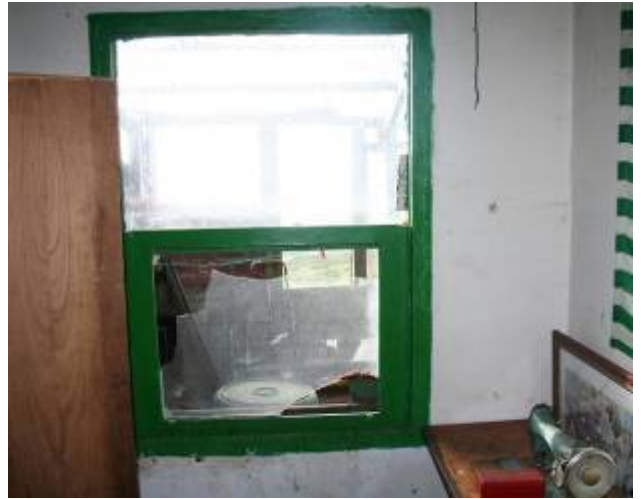
Ventá rota nunha vivenda

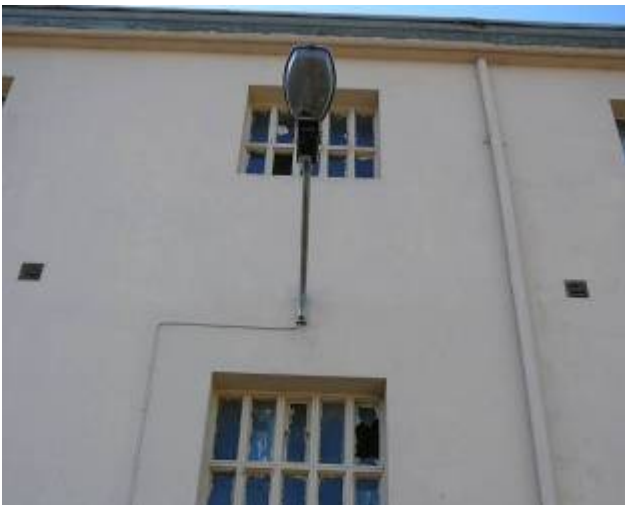
encóntranse podrecida a humidade e/ou desencaixadas. No caso das zonas xerais do edificio as carpintarías están realizadas con prefabricados de formigón e vidros sinxelos moitos dos cales están rotos. Tanto nun coma noutro caso, existe o risco de caída.

Ventás rotas en zonas comúns do bloque B

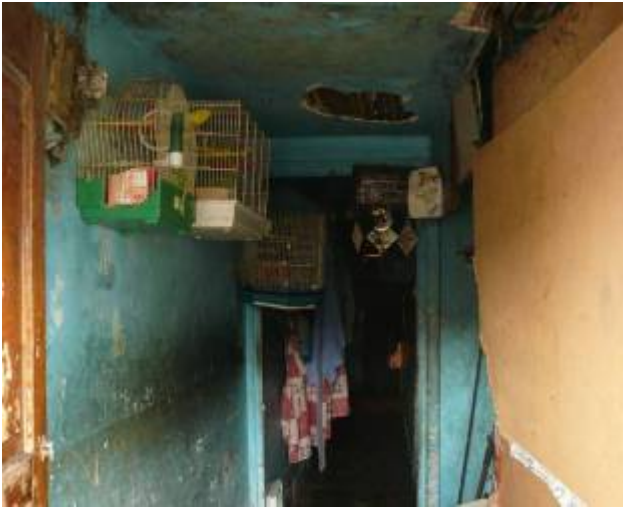
Humidades en corredor de vivenda

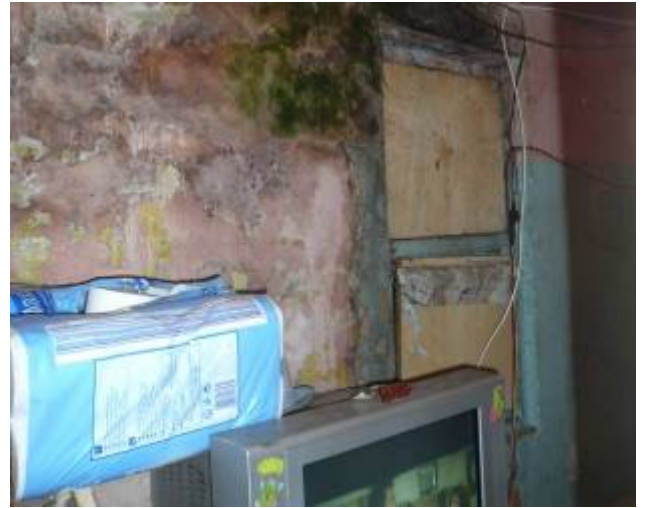
Humidades en estar de vivenda

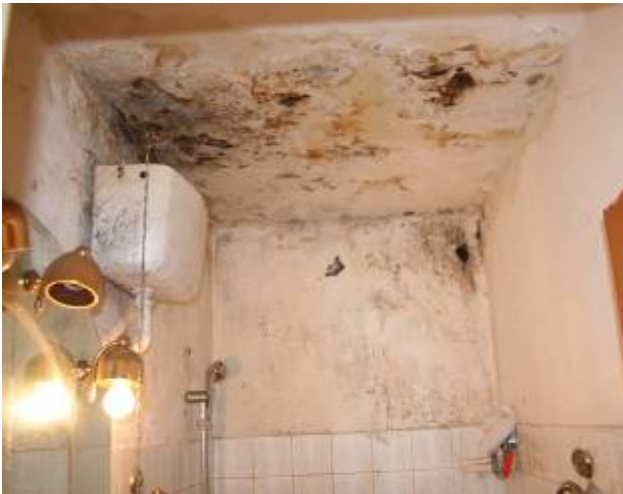
Humidades en teito de cuarto de baño

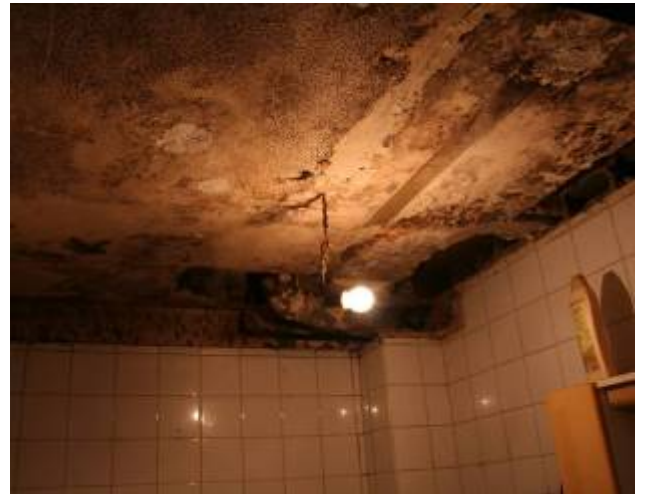
Condensacións e humidades en teito de cuarto de baño

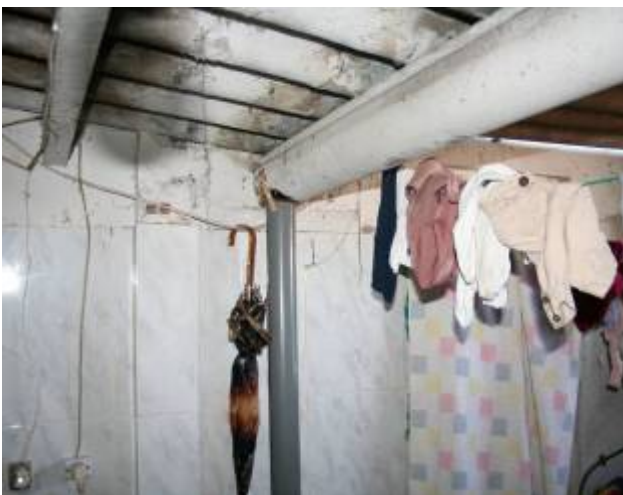
Recollida pluviais en interior de baño

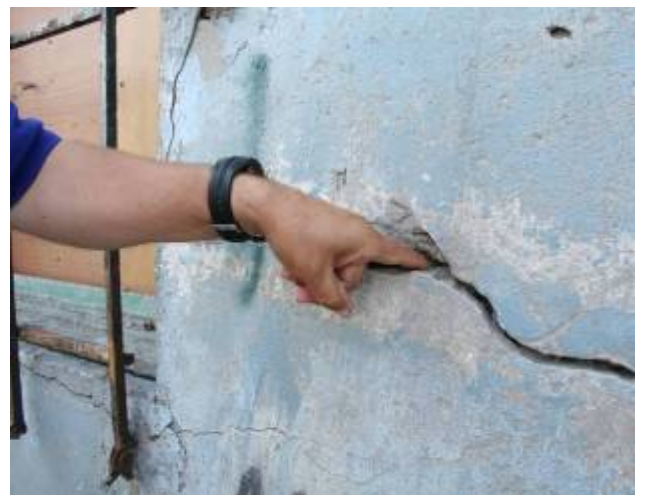
Greta nunha fachada

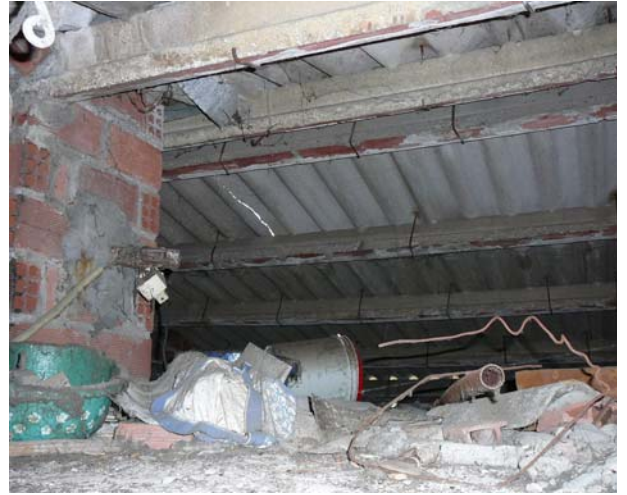
Cuberta do bloque B, sen illamento e con placas rotas

Tanto nas cubertas de numerosas vivendas, como na fachada norte do bloque plurifamiliar A, existen moitas placas onduladas de fibrocemento de cubrición en mal estado. Naqueles inmobles onde non se impermeabilice a cuberta co sistema anteriormente descrito substituiranse as placas deterioradas para evitar a entrada de filtracións de auga por cuberta e fachada.

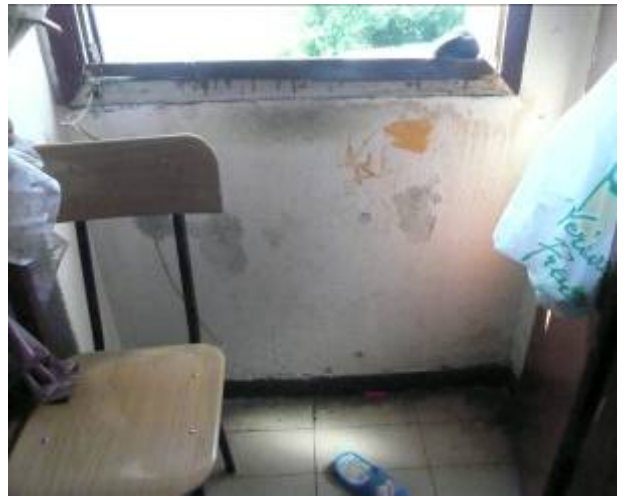
Humidades baixo as ventás

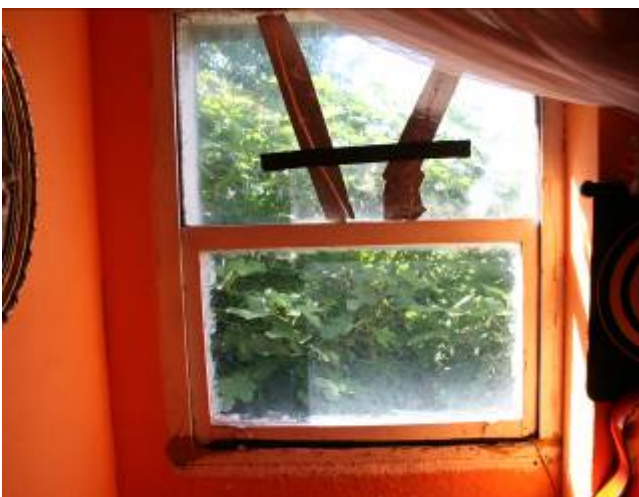
Estado de carpinterías nas vivendas

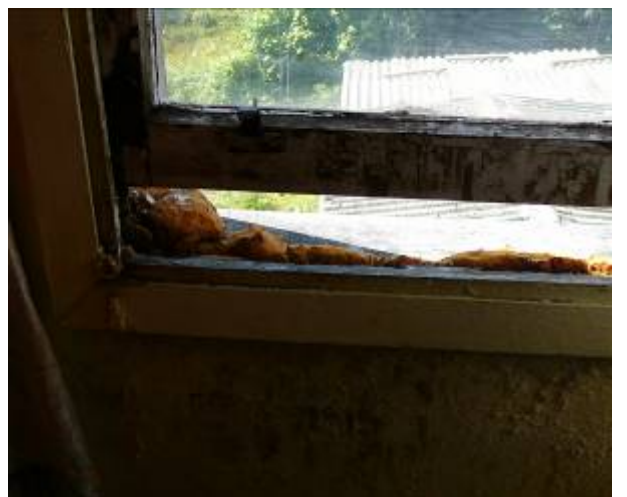
Entrada de auga polas carpinterías

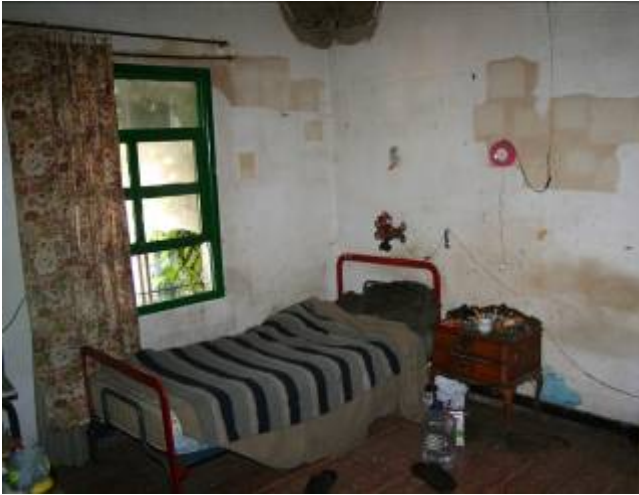
Humidades en interior de cuarto

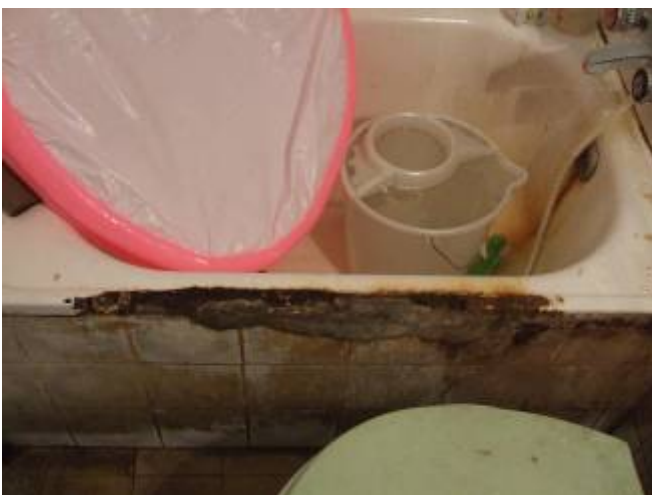
Bañeira con corrosión

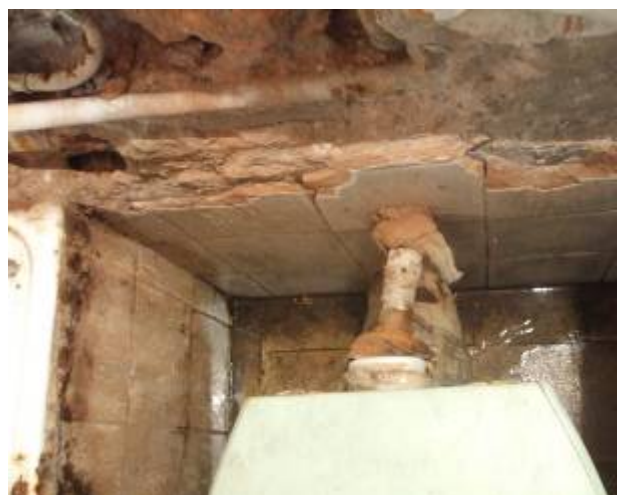
Fugas no saneamento dunha vivenda
